КОМПЛЕКСНЫЙ АНАЛИЗ АРХИТЕКТУРНОГО НАСЛЕДИЯ Г. ТАРА (ОМСКАЯ ОБЛАСТЬ)

A Comprehensive Analysis of the Architectural Heritage of Tara (Omsk Oblast)

Vestnik Tomskogo gosudarstvennogo universiteta – Tomsk State University Journal, 2020, 461, 166–175.

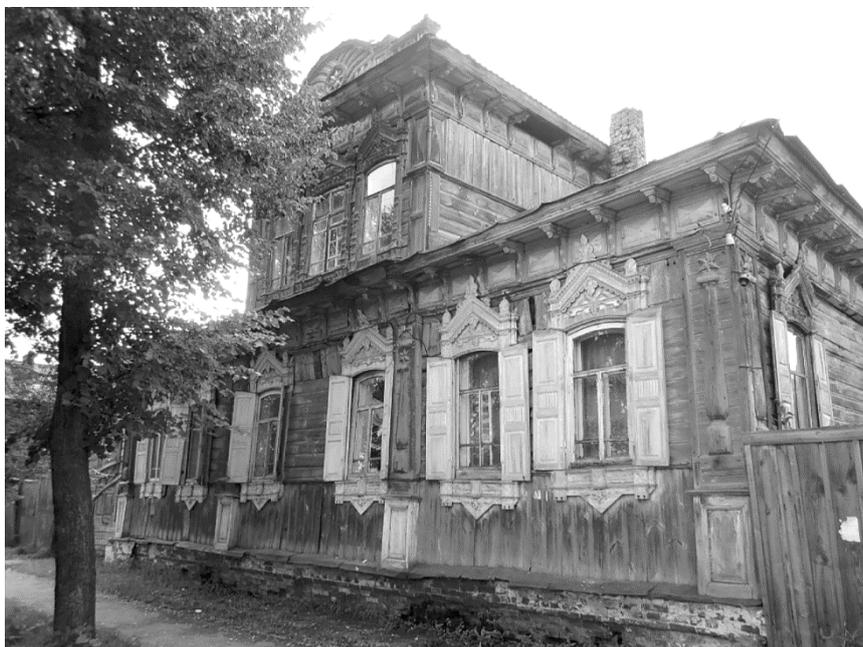
Рис. 1. Здание по ул. Александровская, 63, бывший дом священника С.П. Александра (главный фасад; фотография взята из [18])

Архитектурно-этнографическое обследование. Здание по ул. Александровская, 63. Бывший дом священника С.П. Александра (рис. 1 [18]). Протяженный дом с мезонином обшит тесом «под каменное дело». Мезонин покрыт двускатной шиферной кровлей, одноэтажная часть – трехскатной железными кровлями. Фасады дома имеют изящный декор в виде традиционных для деревянного зодчества XIX в. деталей – фигурный резной фронтоном над мезонином и кронштейны, карнизы и обшивку углов дома с объемными деталями, членение высоты частей дома по вертикали небольшими «юбочками»-планками, которые подчеркиваются направленными под прямым углом тесинами обшивки. На углах дома кроме резных ажурных накладок, расположенных на уровне мезонина, на первом этаже помещены деревянные точечные полуколонки, верхняя часть которых украшена своеобразными деталями, выполненными в форме шестиконечной «Вифлеемской звезды». Нижний луч «Вифлеемской звезды» опирается на полуколонку. На лицевом фасаде расположены шесть полуциркульных окон на первом этаже и тройное окно в мезонине. Окна с двойными рамами в нижней части дома обрамлены крашенными белой краской накладными с глубинной порезкой и высокими кокошниками наличниками с двустворчатými ставнями.

Окна мезонина с двойными рамами не покрыты краской. Декор наличников выполнен с преобладанием мотивов классицизма. Переплеты равномерно разбиты и делят одинарные окна на верхнюю и две нижние части. Парадная двустворчатая дверь с уличной стороны дома заколочена, ее полотно имеют оригинальные украшения – фигурные полуциркульные и прямоугольные филенки. Над дверью расположен декоративный фронтоном. Дворовый фасад во многом повторяет лицевой, исключая наличие одноэтажной под двускатной кровлей пристройки, количество и форму окон. На нем расположены два одинарных ок-

нальные украшения – фигурные полуциркульные и прямоугольные филенки. Над дверью расположен декоративный фронтоном. Дворовый фасад во многом повторяет лицевой, исключая наличие одноэтажной под двускатной кровлей пристройки, количество и форму окон. На нем расположены два одинарных ок-

на, а под мезонином находится строенное окно, выполненное так же, как окно мезонина, но имеющее двустворчатые ставни. С дворовой стороны дом имеет пристройку-сени с односкатной кровлей. В сени ведет открытое крыльцо под односкатной шиферной крышей на деревянных столбиках. Перекрытия в доме деревянные, полы дощатые, отопление печное, имеется беленая печь-голландка. Здание является примером городской архитектуры XIX в.

Календарная датировка времени сооружения построек. Здание по ул. Александровская, 63. Из 16 образцов датировались 9. Среднее значение межсерийного коэффициента корреляции составило 0,40 (см. табл. 1). Даты образцов распределились в интервале с 1826 по 1837 г. На образце al04 сохранилось подкорového кольцо, указывающее на год рубки (1837 г.). На остальных образцах была зафиксирована потеря пяти и более периферийных колец, поэтому их даты не учитывались при календарной датировке постройки. В этом случае можно предположить, что древесина для строительства была заготовлена не ранее 1837 г., а сам дом был сооружен в начале 1840-х гг.

Датировка дома по ул. Александровская, 63 показала, что официальные данные задают очень широкие рамки возникновения памятника – XIX в. Благодаря архитектурно-этнографическому анализу они были существенно уточнены – середина XIX в., наиболее точные результаты представил дендрохронологический анализ – начало 1840-х гг. (не ранее 1837 г.).

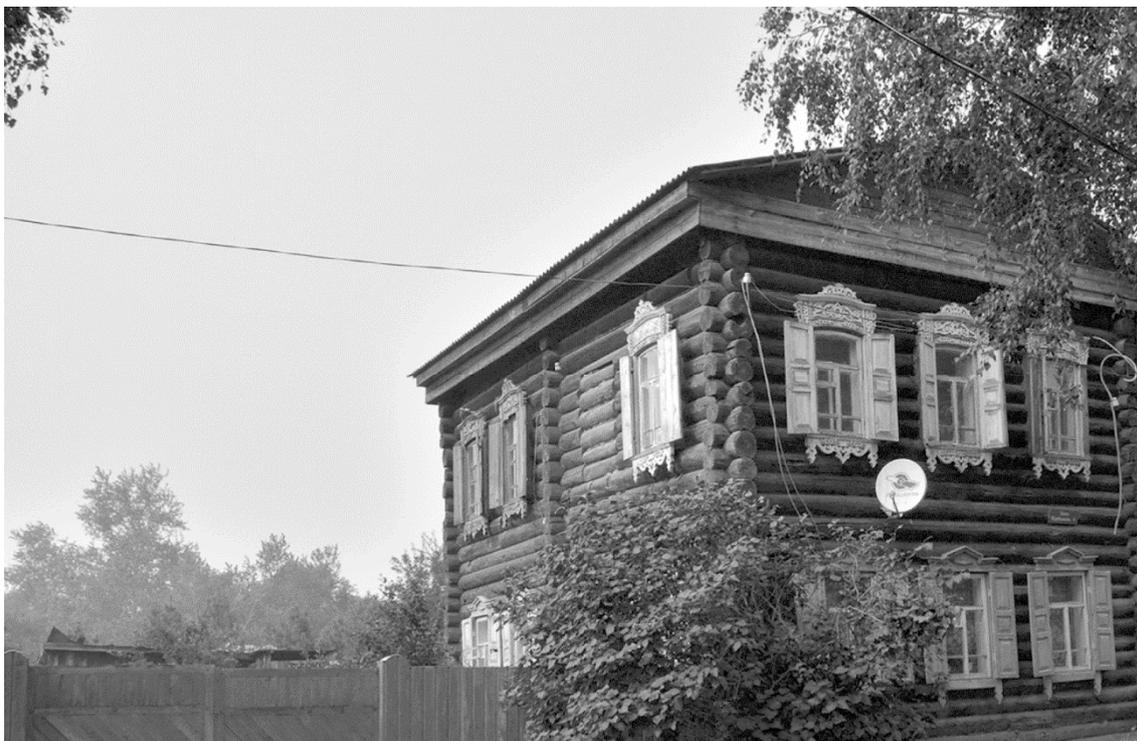
Рис. 2. Здание по ул. Карбышева, 8 (фотография авторов, 2016 г.)

Здание по ул. Карбышева, 8 – это двухэтажный деревянный дом-пятистенник со срубом в 26 венцов (рис. 2). Основной объем – прямоугольный сруб под двухскатной кровлей. С северной стороны к нему

примыкают тесовые сени под односкатной крышей. По верхней части стен проходит плоский фриз под широким выносом карнизам. Стены дома содержат многочисленные деревянные вставки. Это позволяет предположить, что дом неоднократно перестраивался. Разделен поперечной бревенчатой стеной на две приблизительно равные части. Продольные дощатые перегородки образуют на каждом этаже несколько различных по площади помещений. Окна первого этажа имеют прямоугольную форму, обрамлены простыми двустворчатыми филенчатыми ставнями и фигурным фронтоном. Оконные проемы второго этажа соответствуют по форме и размеру оконным проемам первого. На втором этаже оконные проемы завершены лучковой перемычкой и двустворчатыми филенчатыми ставнями. Лобань украшена богатой накладной резьбой, контрастирующей с наличниками окон первого этажа: фартук наличника выполнен в технике пропиленной резьбы. Наличники выкрашены голубой и белой красками. На лицевом фасаде симметрично расположены три пары окон, на северном – четыре пары, одна из которых заложена. Вход в дом располагается с южной стороны через тесовые сени.

Ансамбль застройки по ул. Карбышева. С дома по ул. Карбышева, 8 датировалось 8 из 12 образцов, а по ул. Карбышева, 10 были датированы три из восьми образцов. На основании того, что оба дома представляют единый ансамбль, предполагается, что они были построены одновременно. Среднее значение межсерийного коэффициента корреляции для построек составило 0,46 и 0,55 соответственно (табл. 1). Анализ периферийной части образцов показал, что даты образования последних колец у образцов 8kar06, 8kar07, 8kar08, 8kar12 пришлись на 1789–1793 гг., 10kar01, 10kar02, 10kar06 – на 1794 г. При этом подкорového кольцо, указывающее на год рубки дерева, сохранилось только у образца 10kar02 (1794 г.). Такое распределение дат подтверждает одновременное возведение зданий. В этом случае можно говорить о том, что древесина для их строительства была заготовлена не ранее 1794 г., а сами дома были сооружены в первую декаду XIX в.

Архитектурный ансамбль по ул. Карбышева, 8, 10, согласно официальным данным, относится к концу XIX – началу XX в., архитектурно-этнографический анализ указал на то, что он был построен в середине XIX в., в результате дендрохронологического анализа обе датировки были опровергнуты, а здания датированы еще более ранним временем – первая декада XIX в. (не ранее 1794 г.).

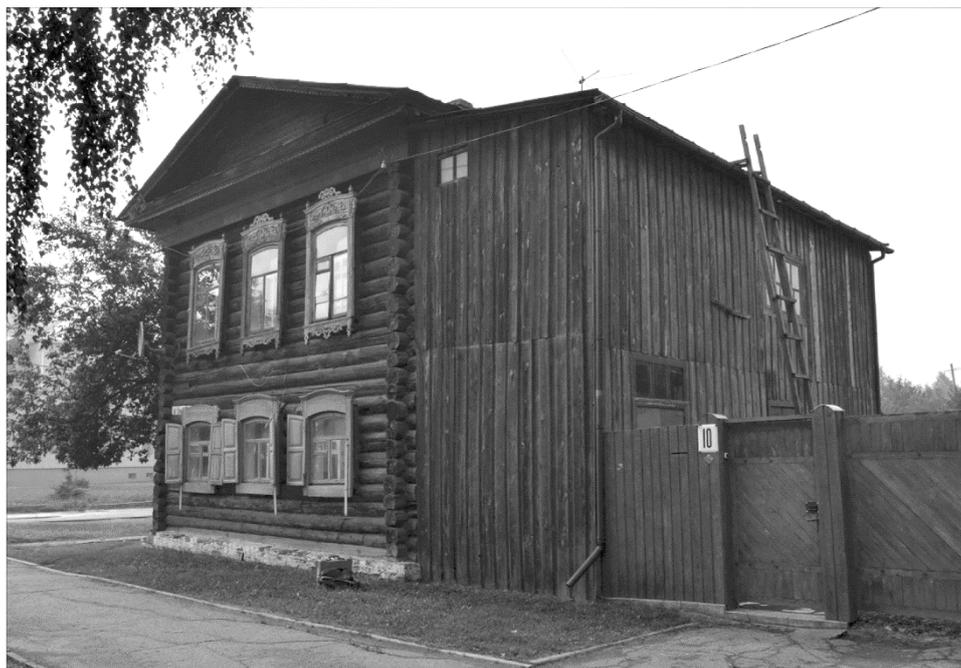
Рис. 3. Здание по ул. Карбышева, 10 (фотография авторов, 2016 г.)

Здание по ул. Карбышева, 10 – это двухэтажный деревянный дом, прямоугольный сруб которого составлен из 24 венцов (рис. 3). Основной объем – прямоугольный сруб под двухскатной кровлей. С северной стороны к нему примыкают тесовые сени под односкатной крышей. По всему периметру здания проходит плоский фриз и карниз небольшого выноса, обрамленный ажурным резным подзором. Завершением восточного и западного фасадов служат треугольные фронтоны, обрамленные резным ажурным подзором. Разделен продольными бревенчатой и дощатой перегородками на три

различных по площади помещений. Все окна имеют прямоугольную форму с полой лучковой перемычкой. Переплеты разбиты на несколько неравных частей. Оконные проемы первого этажа несколько меньше, их форма приближена к квадратной. Обрамлены окна двустворчатыми филенчатыми ставнями и лучковым фронтоном, за исключением окна западного фасада. Оконные проемы второго этажа завершены лобовой доской, украшенной накладной резьбой и пропиленным гребнем, в отличие от более простых наличников окон первого этажа. Такая же нарядная резьба присутствует в оформ-

лении фартуков наличников. Наличники первого этажа крашены в голубой цвет, наличники второго этажа – в белый. Окна в здании расположены парно симметрично

на первом и втором этажах, на лицевом их три, на северном – пять. В дом ведут три входа, два с южной и один с западной стороны.

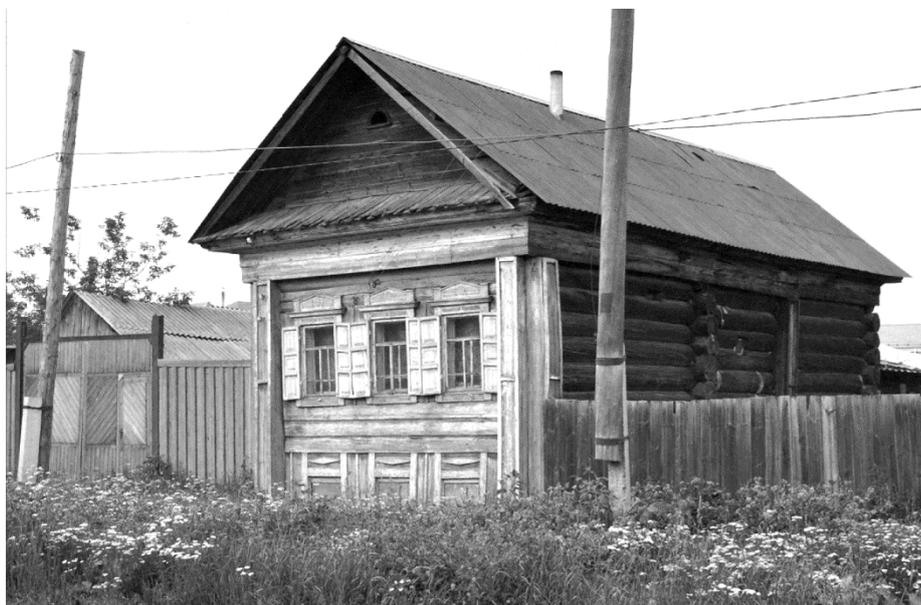
Рис. 4. Здание по ул. Михаила Ульянова, 66 (фотография авторов, 2016 г.)

Здание по ул. Михаила Ульянова, 66. Бревенчатый жилой дом на подклете, с высотой сруба в 11 венцов, который можно отнести к типу изба «со связью» (рис. 4). Венцы проложены мхом для утепления. Крыша двускатная железная. Уличный узкий торцовый фасад обшит тесом с выделением углов здания. На уличном фа-

саде первого этажа и подклете расположено по три окна, филенчатые наличники выполнены в традиционном стиле, окрашены в белой и голубой цвет. В настоящее время сруб ушел в землю, окна подклета заложены. На боковом фасаде расположены несколько небольших проемов, на дворовом торцовом фасаде – три окна.

Треугольный фронтон имеет полуциркульное окно-проем и небольшой карниз. Перекрытия деревянные, полы дощатые, отопление печное. Особенности стилистики архитектурного решения, а также найден-

ная на стене надпись «1813 год» позволяют предварительно датировать постройку началом XIX в.

Здание по ул. М. Ульянова, 66. В результате из 11 образцов датировались 10. Среднее значение межсерийного коэффициента корреляции между образцами составило 0,49 (табл. 1). Подкорového кольцо не зафиксировано ни у одного образца. Время формирования наиболее поздних дат периферийных колец у

трех образцов (mul07, mul09, mul10) пришлось на 1811–1813 гг. На остальных образцах была зафиксирована потеря 10 и более периферийных колец, поэтому их даты не учитывались при календарной датировке постройки. В этом случае можно предположить, что древесина для строительства была заготовлена не ранее 1813 г., а сам дом сооружен во второй половине 1810-х гг.

Дом по ул. Михаила Ульянова, 66 не является памятником, зато, согласно архитектурно-этнографическому анализу, имел самую точную временную привязку – 1813 г. Дендрохронологический анализ показал, что дом был сооружен во второй половине 1810-х гг. (не ранее 1813), т.е. полученная датировка совпадает с найденной на стене надписью.

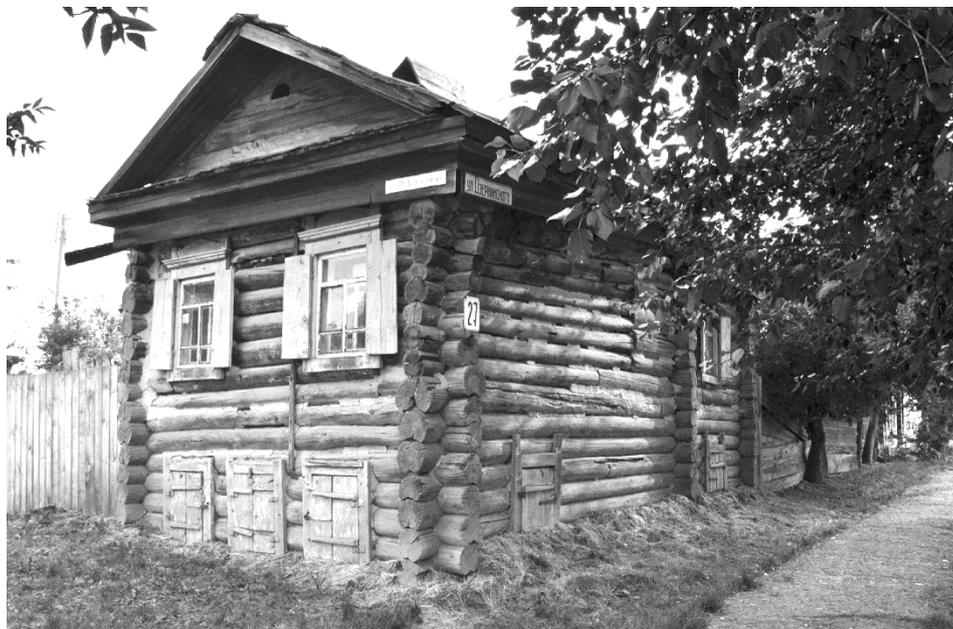
Рис. 5. Здание по ул. Михаила Ульянова, 73 (фотография авторов, 2016 г.)

Здание по ул. Михаила Ульянова, 73. Бревенчатый пятистенный жилой дом на подклете (рис. 5).

Сруб составлен из 15 венцов. Между бревнами для утепления проложен мох, щели замазаны глиной. Крыша двускатная. С дворовой части дома имеется двускатная пристройка со входом в дом. Узкий торцевой фасад имеет треугольный фронтон с карнизом, где расположено полуциркульное слуховое окно. На торцевом фасаде на уровне жилой части дома размещены два окна с простыми наличниками и двустворчатыми ставнями, на боковом фасаде – одно

окно. Переплеты делят проем на пять неравных частей. На уровне подклета в торце – три окна, закрытые двустворчатыми ставнями, окрашенными в синий цвет, на боковом фасаде – два окна, также закрытые ставнями. Перекрытия деревянные, полы дощатые, отопление печное. Интерьер сохранил черты русского традиционного убранства. На основании архитектурных признаков, дом можно датировать концом XVIII – началом XIX в.

Здание по ул. М. Ульянова, 73. Из 14 образцов датировались 13 (табл. 1). Среднее значение межсерийного коэффициента корреляции между образцами составило 0,50. Подкорového кольцо не сохранилось ни у одного образца. Наиболее поздние даты периферийных колец у образцов old11 и old01 пришлись на 1769 и 1773 гг. соответственно. На остальных образцах была зафиксирована потеря 10 и более периферийных колец, поэтому их даты не учитывались при календарной датировке постройки. В этом случае можно предположить, что древесина для строительства была заготовлена не ранее 1773 г., а сам дом был сооружен в 1780–1790-х гг.

Дом по ул. Михаила Ульянова, 73 не является памятником. Согласно архитектурно-этнографическому анализу, он был датирован концом XVIII – началом XIX в. Данный результат был подтвержден с помощью дендрохронологического анализа и уточнен – в 1780–1790-х гг. (не ранее 1773 г.). Стоит отметить, что данный объект является одной из самых старых деревянных построек не только в г. Тара, но и Западной Сибири.

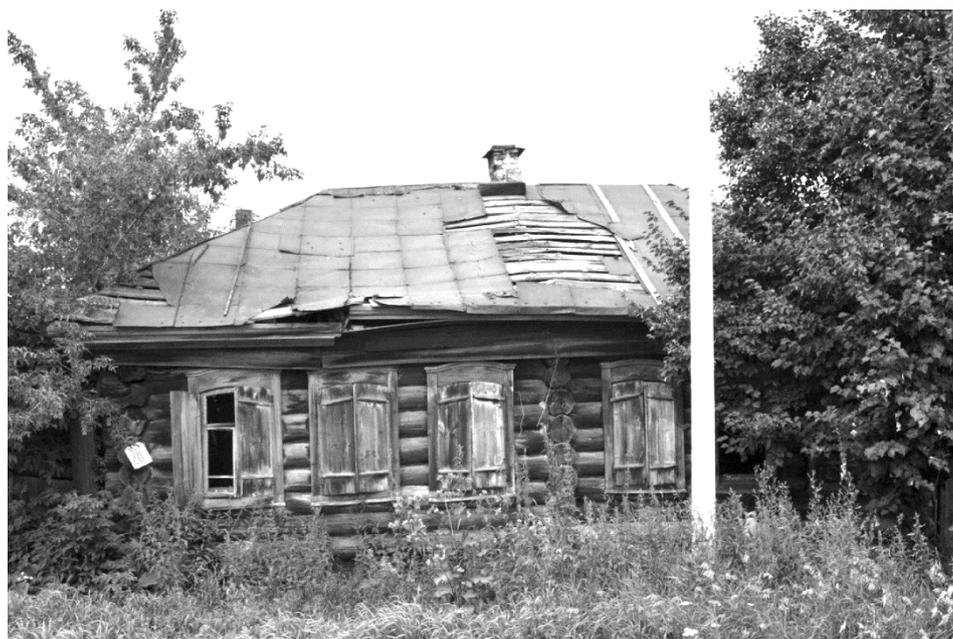
Рис. 6. Здание по ул. Дзержинского, 28а (фотография авторов, 2016 г.)

Здание по ул. Дзержинского, 28а. Одноэтажный бревенчатый жилой дом-пятистенок с выводом средней бревенчатой перегородки на фасад (рис. 6). Сруб сложен в 13 венцов. Крыша покрыта железом, имеется карниз

профилированного широкого выноса. На уличном фасаде расположены шесть полуциркульных окон с простыми наличниками, повторяющими лучковую форму верхней части проемов, и двустворчатыми ставнями.

В доме имеется погреб с деревянной лестницей. Перекрытия деревянные, полы дощатые, отопление

печное, печь-голландка. Юго-западная часть дома просела на три венца. В настоящее время дом забро-

шен. На основании архитектурных признаков дом можно датировать началом XIX в.

Здание по ул. Дзержинского, 28а. Из 18 образцов датировались 16. Среднее значение межсерийного коэффициента корреляции составило 0,52 (табл. 1). Наиболее поздние даты периферийных колец пришлись на 1814–1818 гг. Подкорového кольцо сохранилось только у образца dz07 (1818 г.). На остальных образцах была зафиксирована потеря пяти и более периферийных колец, поэтому их даты не учитывались при календарной датировке постройки. Исходя из полученных данных было установлено, что дом по ул. Дзержинского, 28а был сооружен в начале 1820-х гг.

Разрушающийся дом по ул. Дзержинского, 28а не является памятником, был датирован с помощью архитектурно-этнографического анализа началом XIX в. Дендрохронологический анализ показал, что дом был построен в 1820-е гг.
